## ACÇÃO EMERGENCIAL PARA A SETORIZAÇÃO DE ÁREAS DE ALTO E MUITO ALTO RISCO A MOVIMENTOS DE MASSA E ENCHENTES

**Setor Araponguinhas - Rua Bicuíba** SC\_TI\_SR\_01\_CPRM  
Timbó - SC  
Ponto de Referência - 22J / UTM\_N: 7031164 / UTM\_E: 669468

NOVEMBRO DE 2011

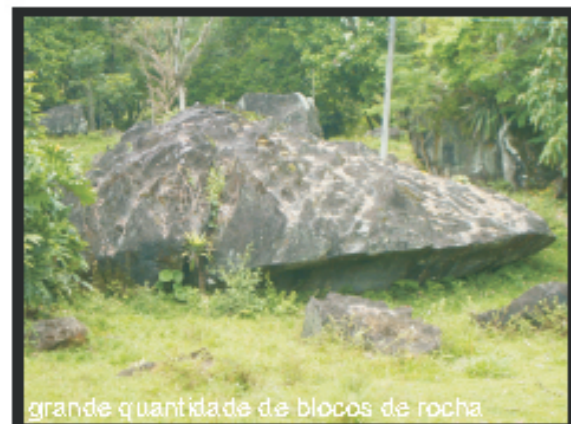
grande quantidade de blocos de rocha

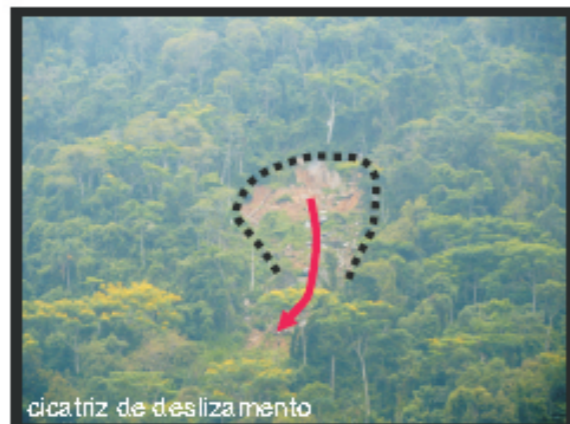
cicatriz de deslizamento

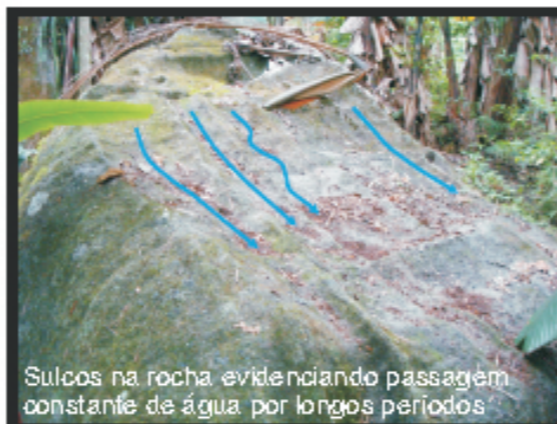
Sulcos na rocha evidenciando passagem constante de água por longos períodos

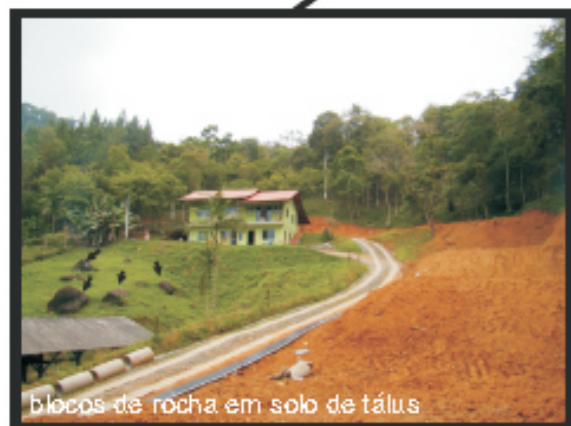
blocos de rocha em solo de talus

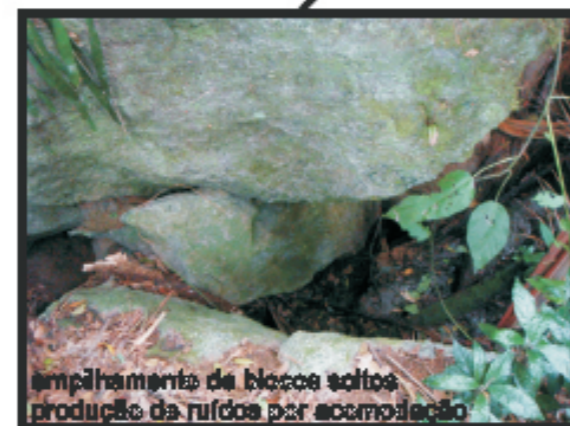
- ◆ **queda e/ou rolamento de blocos:** o setor apresenta grande quantidade de blocos rochosos de dimensões métricas, alguns estão visíveis, porém muitos outros estão ocultos na vegetação e representam risco muito alto, tanto devido a alta inclinação da encosta, quanto a forma como se encontram, repousando uns sobre os outros, o que provoca ruídos ao se acomodarem nos dias chuvosos.

empilhamento de blocos soltos produção de ruídos por acomodação

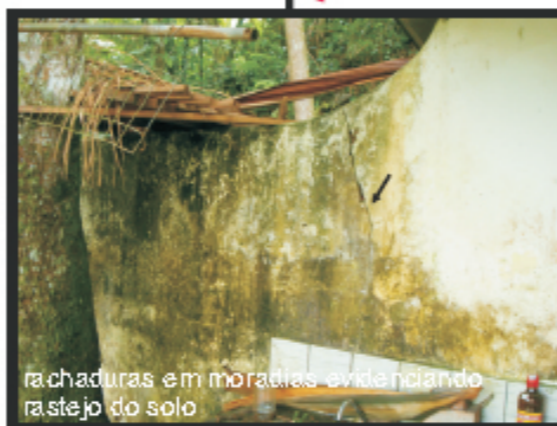
- ◆ **rastejos:** fenômeno observado em taludes de corte para estradas, e construção de casas sobre talus (material incoerente e inconsolidado) sujeito a movimentação principalmente na proximidade fontes de água, o solo se move lentamente e provoca rachaduras nas casas chegando até a demolição.

rachaduras em moradias evidenciando rastejo do solo

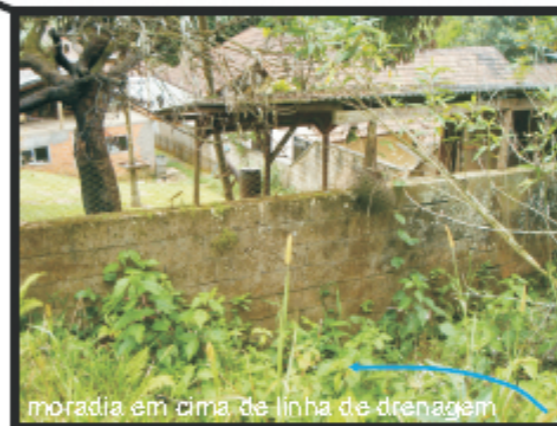
- ◆ **enxurradas:** risco elevado devido a existência de casas dentro ou muito próximas das linhas de drenagens, e geralmente possuem obstruções no fluxo das águas,

moradia em cima de linha de drenagem

Analisar relação custo/benefício para implantação de obras.  
Remoção de moradias dentro da linha de drenagem e eventuais relocações.
